## Archeo-rapport 447

### Wiekevorst-Dorp te Heist-op-den-Berg: een archeologische begeleiding.

**Tienen, 2018  
Studiebureau Archeologie bvba**

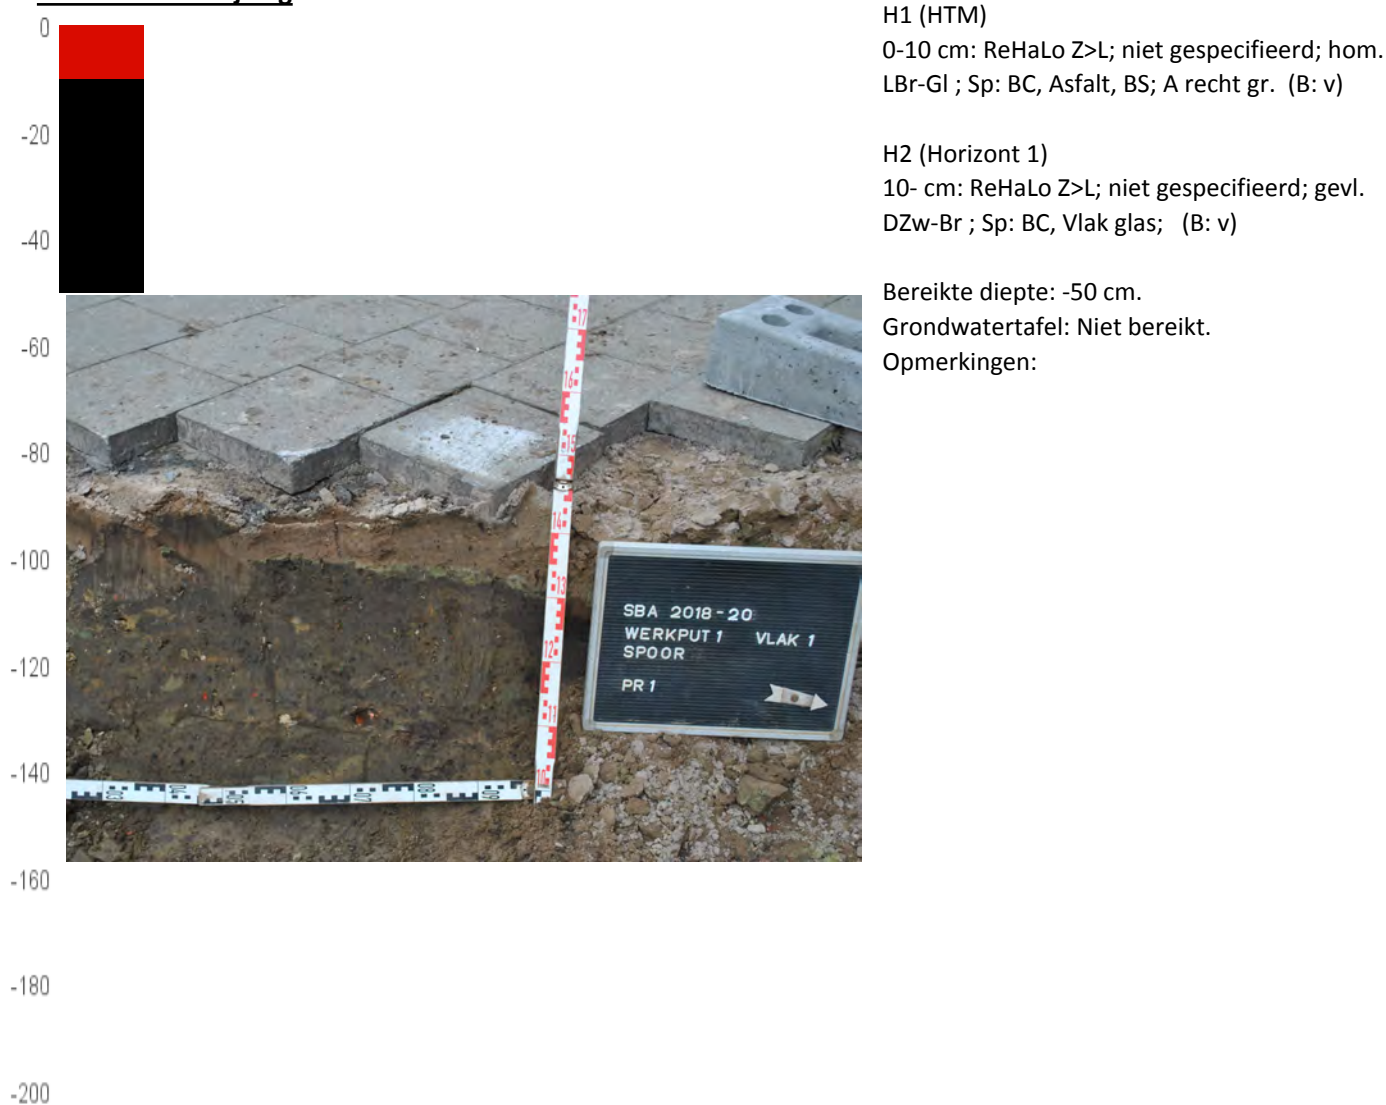
1. Beschrijver:	Marjolein van der Waa, Studiebureau Archeologie.
2. Soort onderzoek:	Archeologisch: opgraving
3. Plaats:	Heist-Op-Den-Berg - Rond de kerk
4. Hoogteligging:	m TAW.
5. Coördinaten:	N; O. (lamb 72)
6. Datum:	maandag, 12/03/2018
7. Gereedschap:	Schop, Truweel, Graafmachine
8. Landgebruik:	Bestrating, Geen
9. Weersomstandigheden:	Half bewolkt
10. Oriëntatie:	W.
11. Bodemeenheid:	Scmx(g) (matig droge lemig zandbodem met diepe antropogene humus A-horizont)

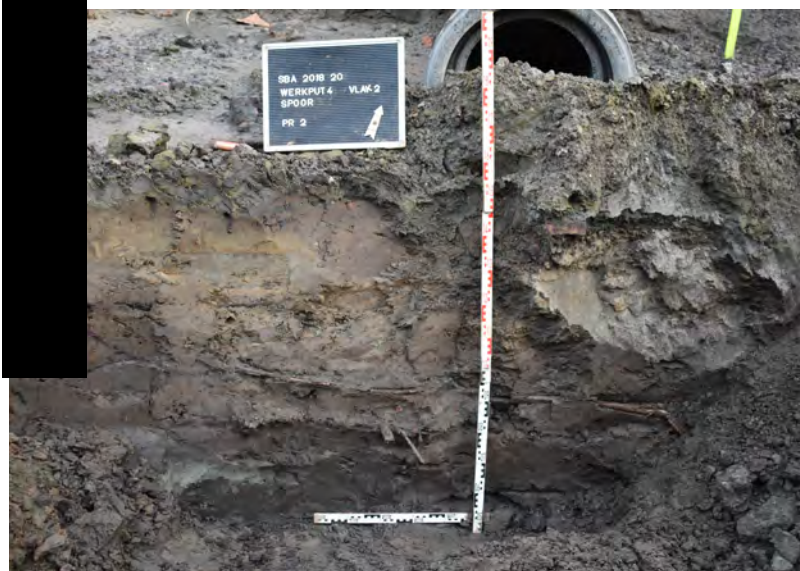
## Profiel PR2

0-32 cm: ReHaLo Z>L; niet gespecificeerd; hom. LBr-Gl ; St: BC, Sp: BC, Constructiemetaal, Beton; A recht gr. (B: v)
